Restauration einer Donnerbüchse

Ziel dieser Abschlussarbeit ist es ein Gewehr, genauer eine **Donnerbüchse**, welche im Jahre 1905 gebaut wurde, einem gültigen österreichischen Beschuss zuzuführen. Dieses Gewehr wird bei der Freiwilligen Feuerwehr Hauptwache Klagenfurt für Feierlichkeiten eingesetzt. Um wieder einen Beschuss zu bekommen, muss das alte Patronenlager ausgedreht werden, damit ein neues eingesetzt werden kann. In unserem Fall stammen das Patronenlager und der Einstecklauf aus einer bulgarischen Leuchtpistole im Kaliber 4. Weiters wird durch Instandsetzungsarbeiten wie dem Nachbaskulieren sichergestellt, dass das Gewehr nach der Übergabe an die Feuerwehr reibungslos funktioniert.

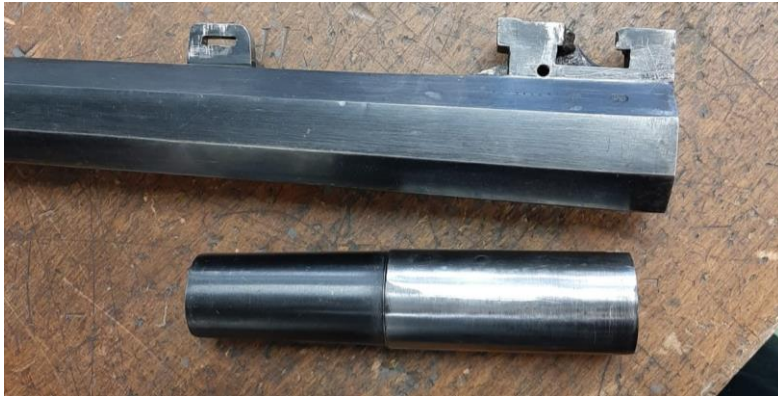
*Abbildung 2 Gewehrlauf und Einstecklauf*

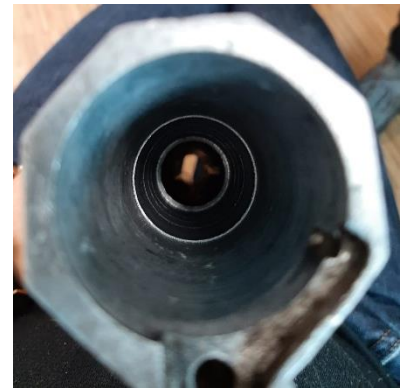
*Abbildung 3 Ausgedrehter Trägerlauf*
